TOP構造体 最後の検証

高エネルギー加速器研究機構

平成28年7月22日

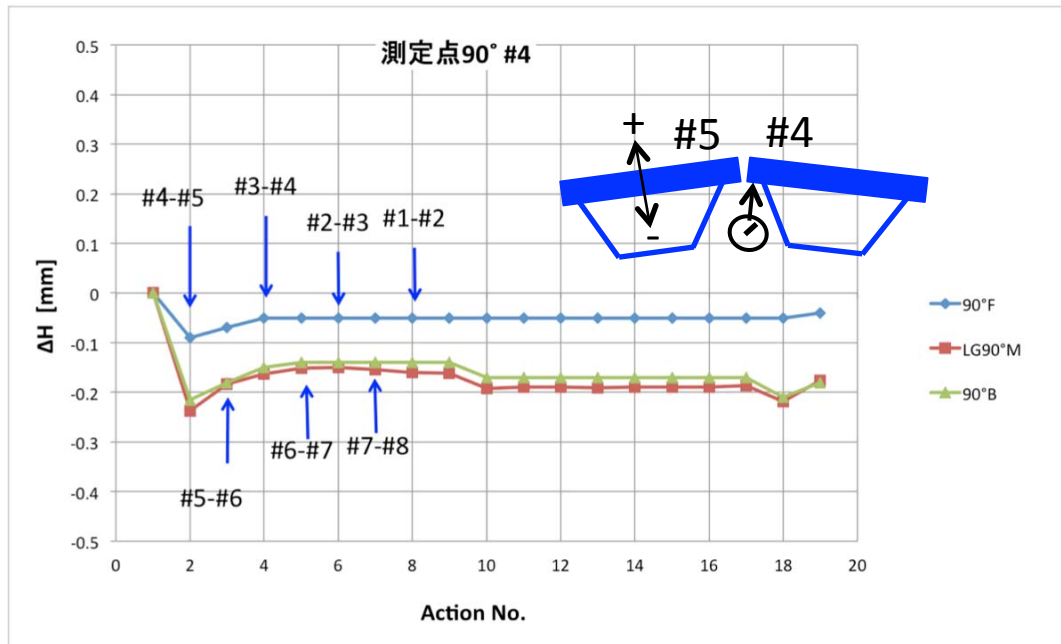
Z-beam取付時の測定結果(測定点90° #4)

- Action 2で#4が下がったのは、#4が#5がより上にあって、Z-beamをボルト締めした時に引き下げられたと思われる。#5は逆に0.2mm位引き上げられているはずである。全てのモジュールにはECL flangeの穴位置誤差による何らかのズレがあるので、この現象は避けられない。
- Action 3は#5が#6により引き上げられ#4も連動したか、逆に#5が下がって回転して#4を押し上げたかどちらか。Action 4も同様な現象と思われる。
- 90°Fの変位が小さいのは固定端に近いため。

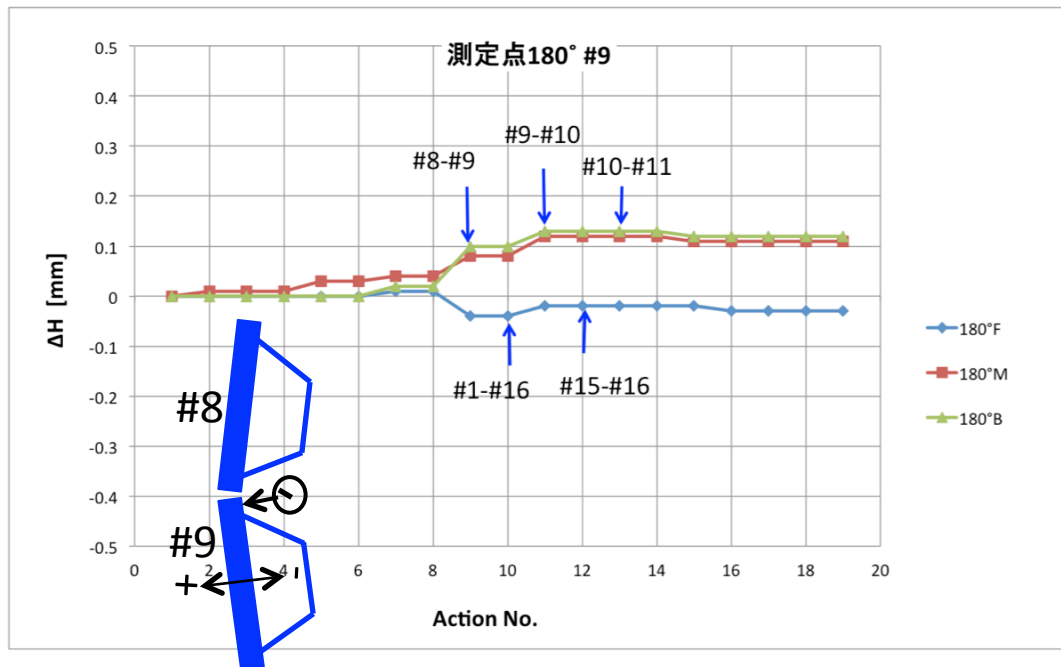
Z-beam取付時の測定結果(測定点180°#9)

- Action9の180°FはM、Bと逆向きなので、#8と#9は捻れた姿勢になっていたと思われる。
- Action11は#10により#9全体が左側に移動させられたか、#10側が右に移動して、回転によりに左側に移動したかどちらか。
- 180°Fの変位が小さいのは固定端に近いから。

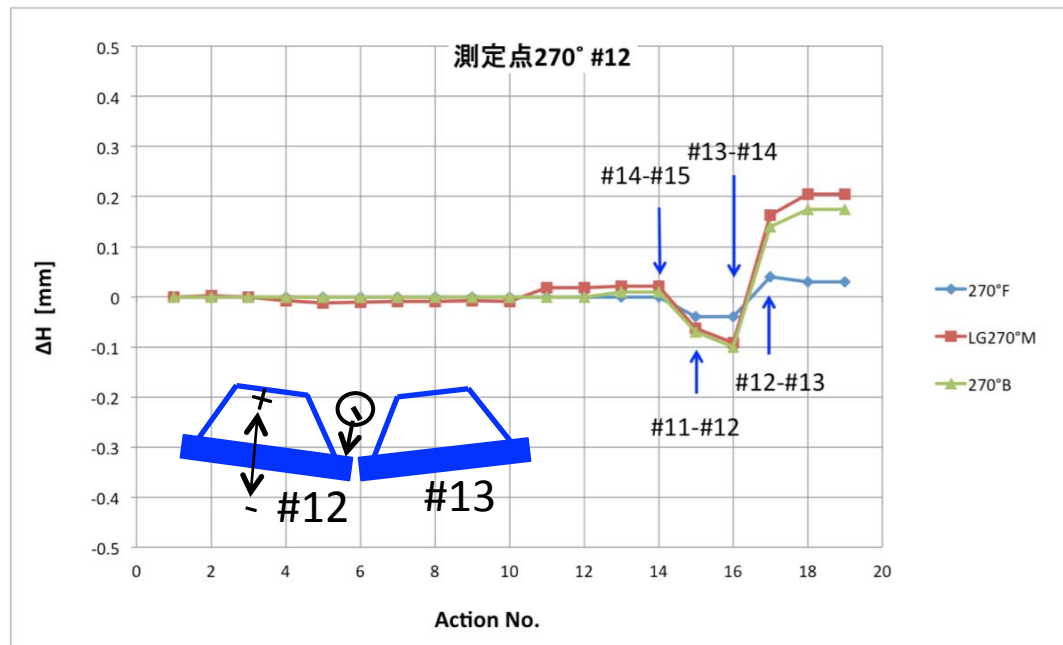
Z-beam取付時の測定結果(測定点270° #12)

- Action17は明らかに#12が#13に引き上げられているのがわかる。
- Action15は#11により#12全体が引き下げられたか、#11側が上に移動して、回転により下に移動したかどちらか。
- 270°Fの変位が小さいのは固定端に近いから。

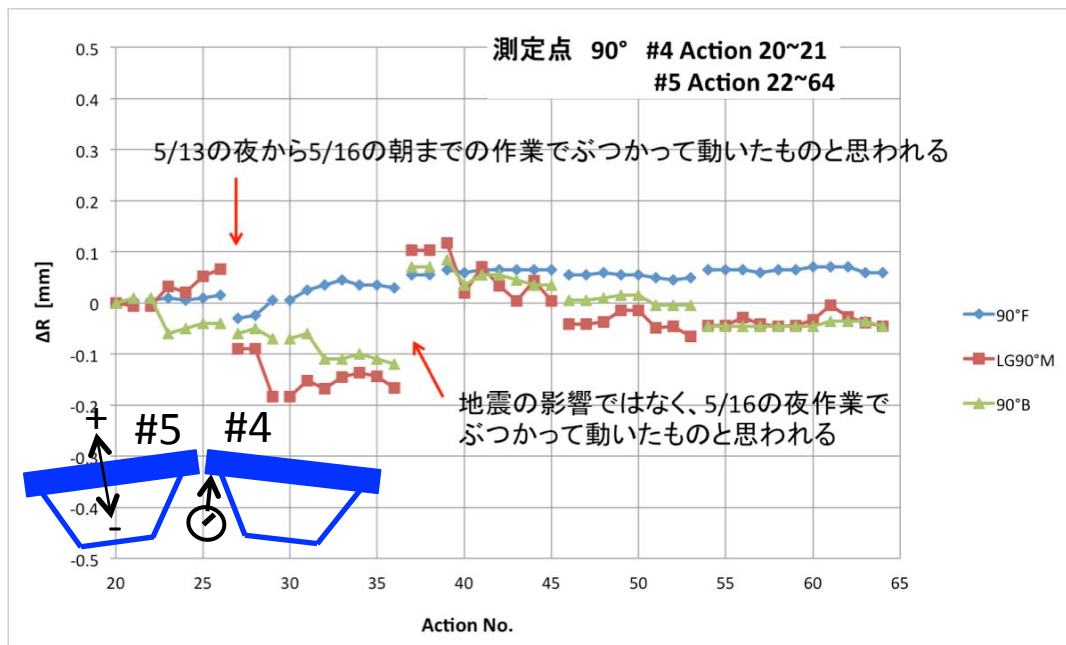
ストロングバック取外し時の測定結果(1)

- Action27~36までの間に段差が見られるのは夜中や休日に人がぶつかった為にゲージがずれたことが後で判明。
- それでも変位量自体はそれほど多くなく、経時変化もAction46以降は安定している。

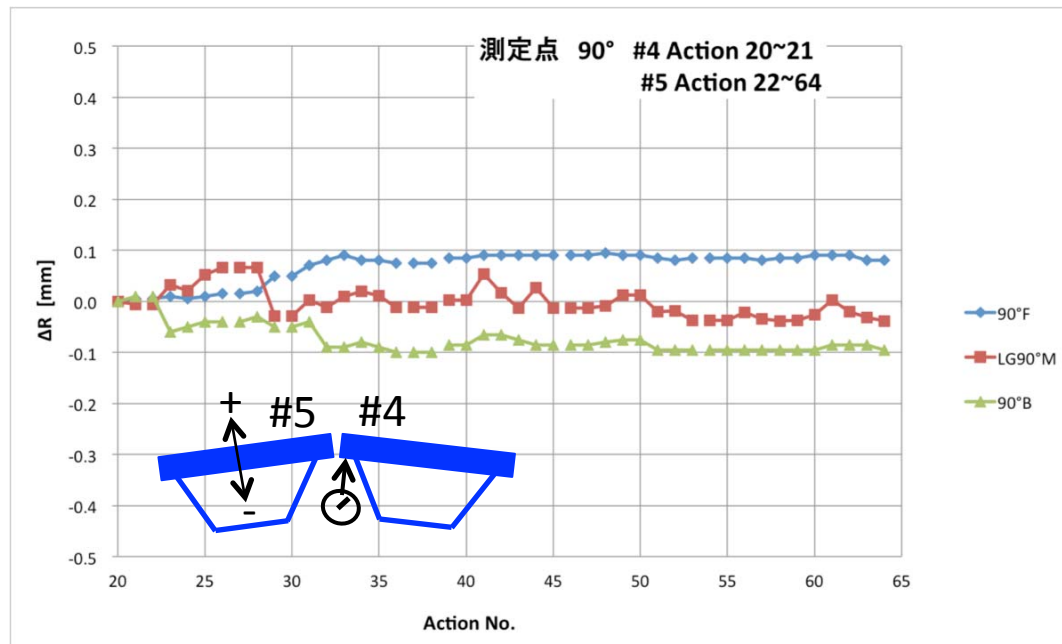
ストロングバック取外し時の測定結果(2)

- 全体的に変位が時間とともに増加するような兆候は見られないので、ストロングバックを取り外す前後の差を累積してプロットした。
- #5のストロングバックを外しただけでは変化が無かったが(Act.21)、#6、#7を外すと有為な変化が見られる。次は#4、#3でも変化している。それ以降は安定している。

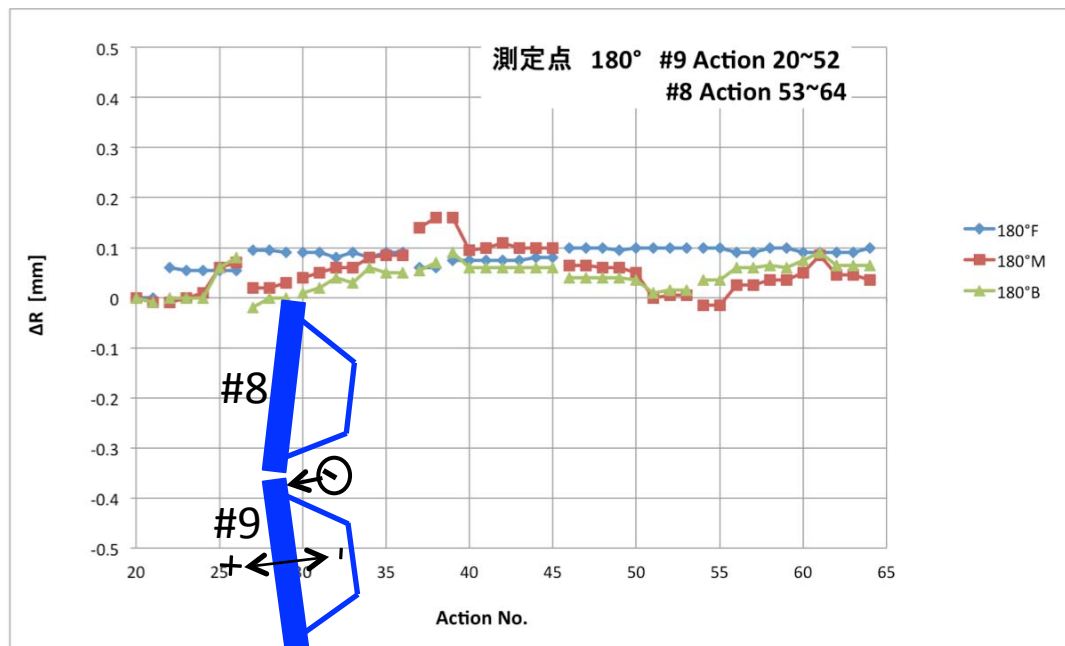
ストロングバック取外し時の測定結果

- 多少の段差が見られるが、影響は小さいので累積値との比較はしない。
- 変位量はそれほど多くなく、安定している。

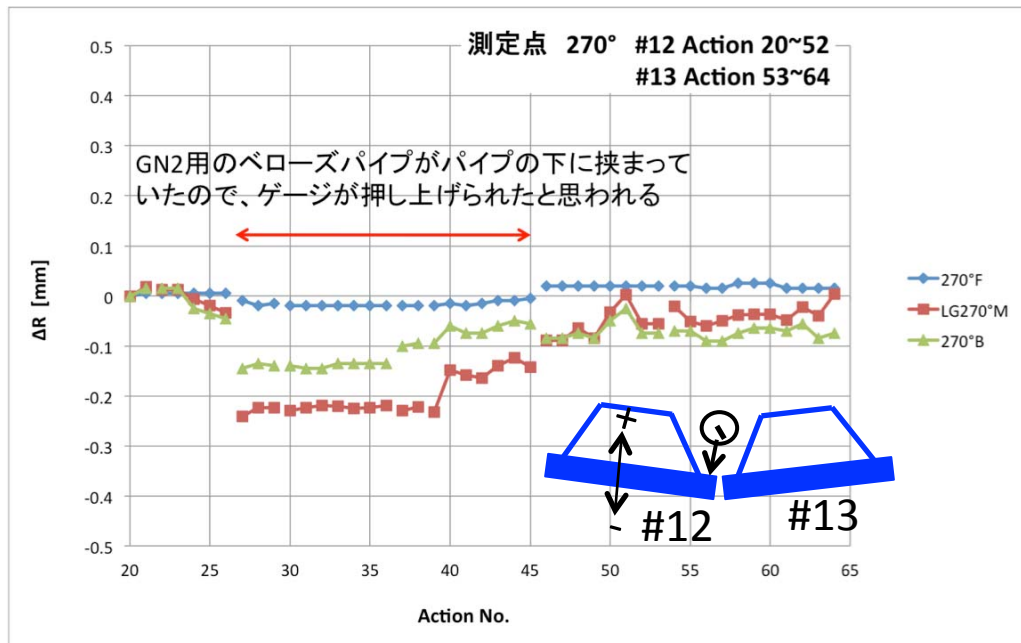
ストロングバック取外し時の測定結果 (測定点270° #12、#13)

- Action27~45までベローズパイプが当たっていたのに残念ながら気が付かなかったが、#12、#13に直接関係するAction45以降では変位量はそれほど多くなく、経時変化も安定している。

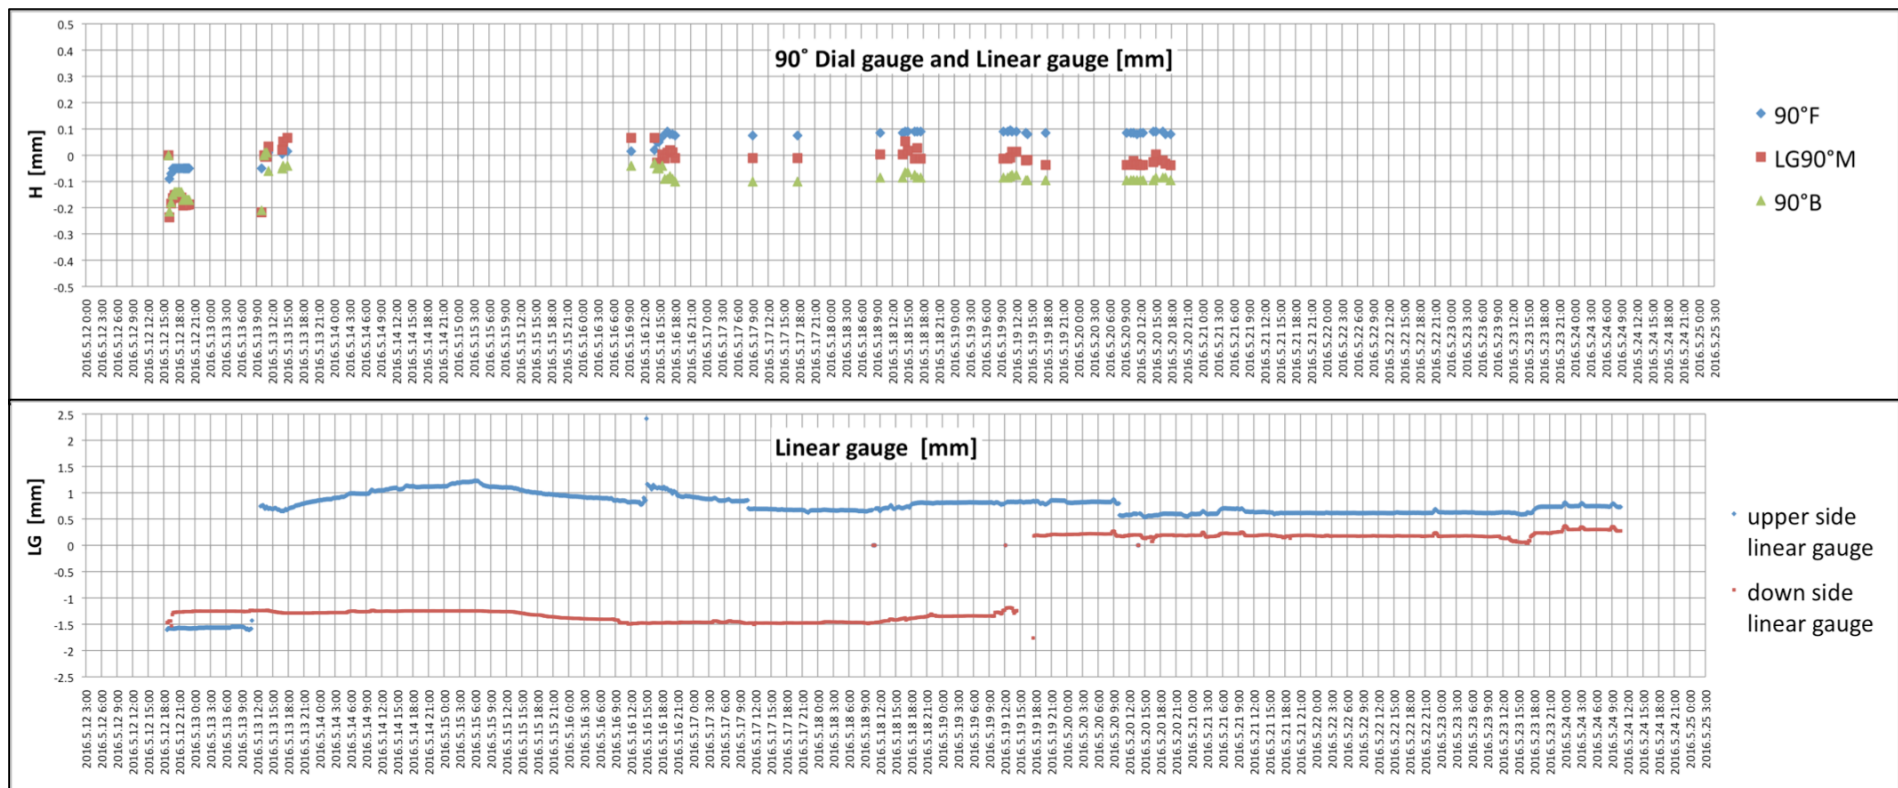
長期安定性

- 上図は90°のActionごとの変位を時系列でプロットしたもの。5/12～5/20
5/16以降はストロングバックを外した時の変位だが安定している。
- 下図は90°と270°の中央のリニアゲージの記録を示す。5/12～5/24
明らかに段差がある所はゲージを調整した為。その他のうねりや段差は温度変化や作業
者(TOPのスタッフ)がぶつかった為。ストロングバックを外し終えた5/20以降は安定してお
り、構造体が壊れる兆候は見られ無い。
