TOP構造体 最後の検証

高エネルギー加速器研究機構

平成28年7月22日

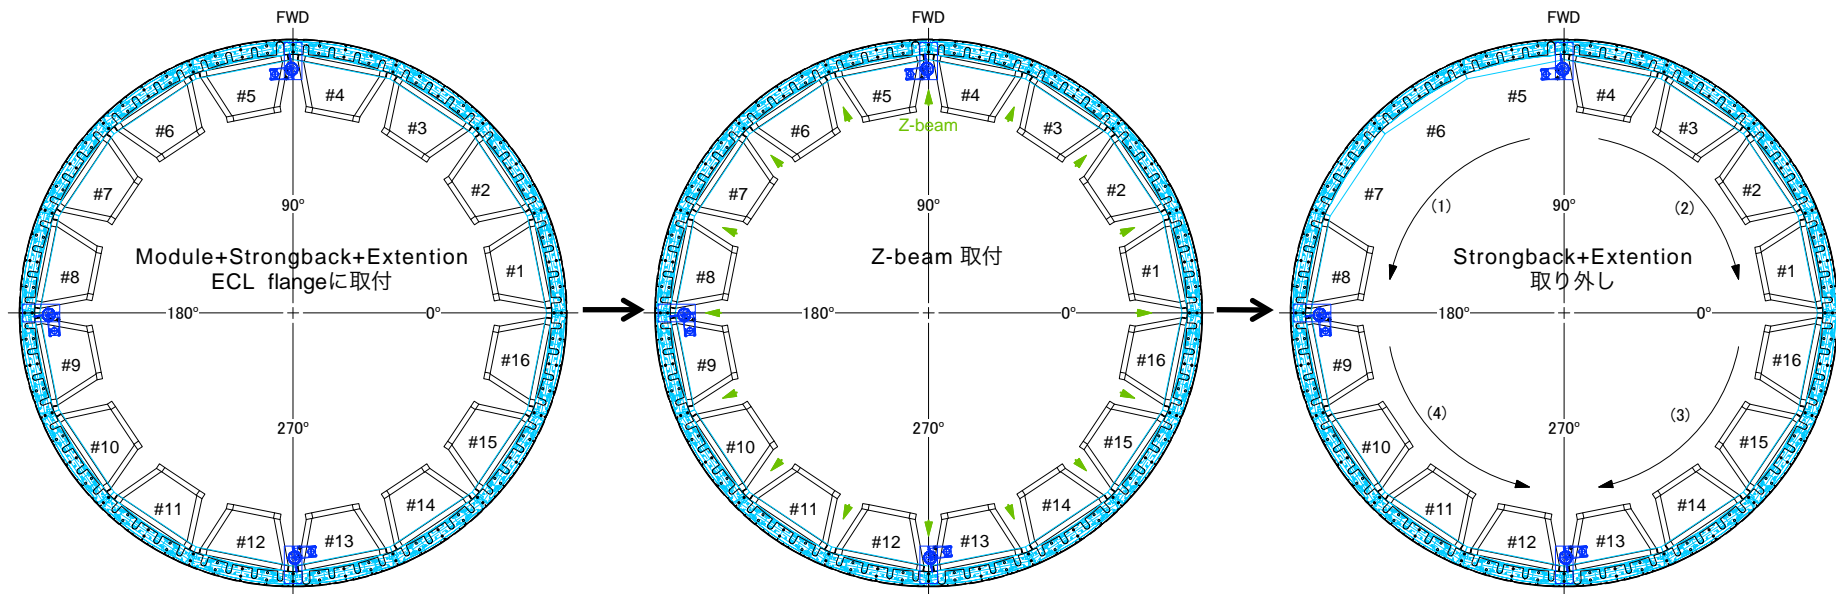
- TOP構造体は、ECL flangeに取り付けられた16台のモジュールの隣同士を金具 (Z-beam) で固定して一体の円筒構造になった時に、初めて十分な剛性が確保される構造。
- 事前の解析では、変形は最大0.1mm以下と見積もられている。ただし、既に取り付けられたモジュールの形状からの変形なので、事前にストロングバックでモジュール単体を補強して初期の変形を小さくしておく必要がある。

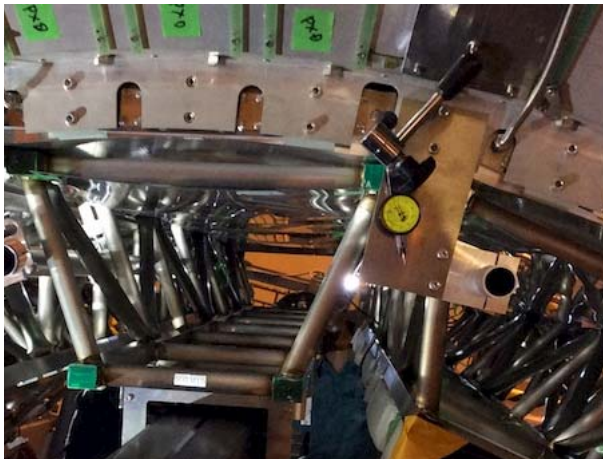
90°
FWD側から見る

- パイプをECL flangeの両端に固定。
- パイプにダイヤルゲージ及びリニアゲージを固定。中央とフォワード側はECL flangeから20mm程度、バックワード側はECL flangeから300mm程度内側
- Z-beamの取付に支障がないようにストロングバックの内側に配置。パイプが組み込まれたストロングバックを外す時は、事前に隣のモジュールに移す。

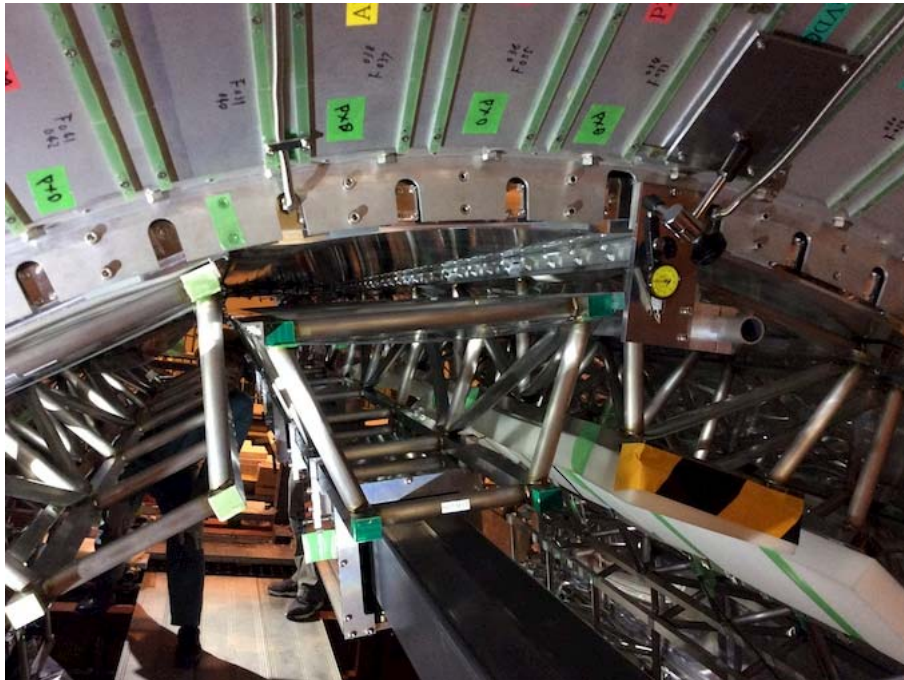
#5 最初のストロングバック
FWDから見る

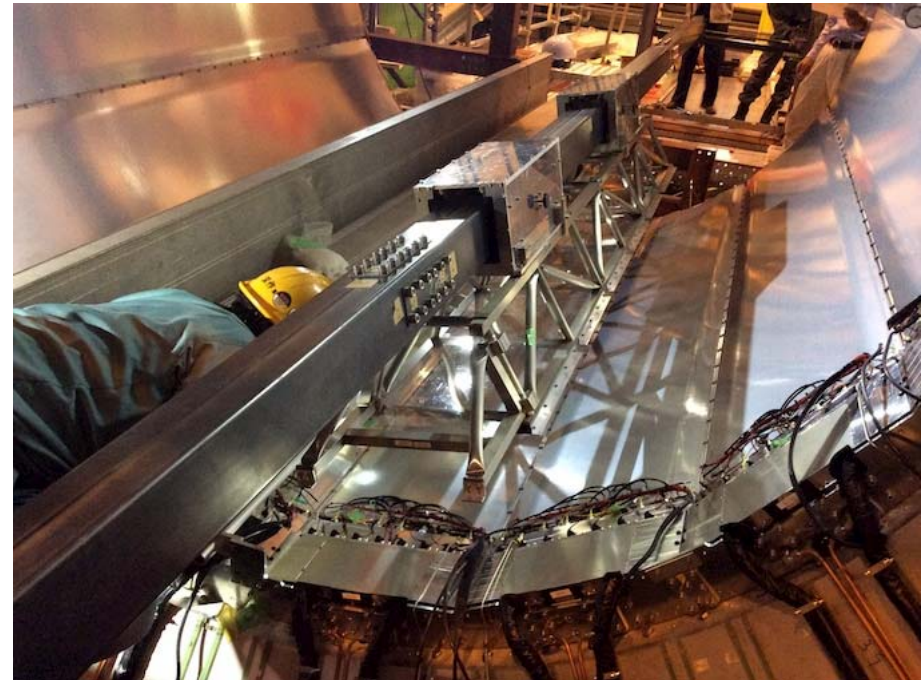
#12 最後のストロングバック
BWDから見る
